Analysis Of Disturbances In The Reserve Electric Power Supply At Sam Ratulangi International Airport

Analisa Gangguan Pada *Supply* Daya Cadangan Listrik Di Bandar Udara Internasional Sam Ratulangi

Kurnia Bolota, Hans Tumaliang, Novi M. Tulung

Dept. of Electrical Engineering, Sam Ratulangi University Manado, Kampus Bahu St., 95115, Indonesia

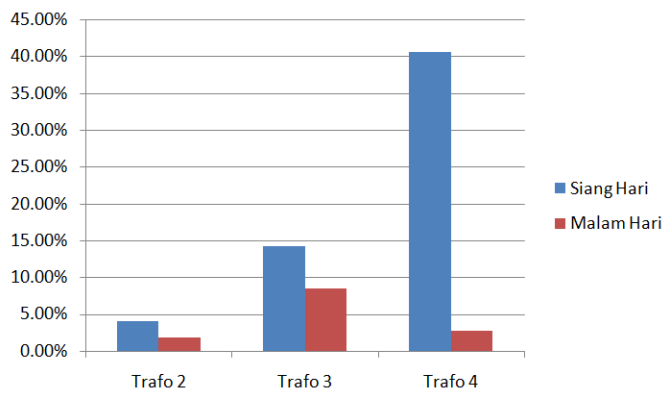
Gambar 2. Presentase pembebanan trafo di SS TB

Pada gambar diatas dapat dilihat bahwa persentase perbandingan pembebanan diwaktu siang dan malam. Pada transformator 2 presentase pembebanan disiang hari ada diangka 4,02% dan di malam hari ada diangka 1,84%. Pada transformator 3 presentase pembebanan disiang hari adalah 15,18% dan malam hari adalah 8,42%. Dan terakhir presentase pembebanan transformator 4 disiang hari ada diangka 40,58% dan malam hari ada diangka 2,70%. Dari presentase pembebanan pada semua trafo dapat disimpulkan bahwa tidak adanya indikasi beban berlebih atau *Overload*.

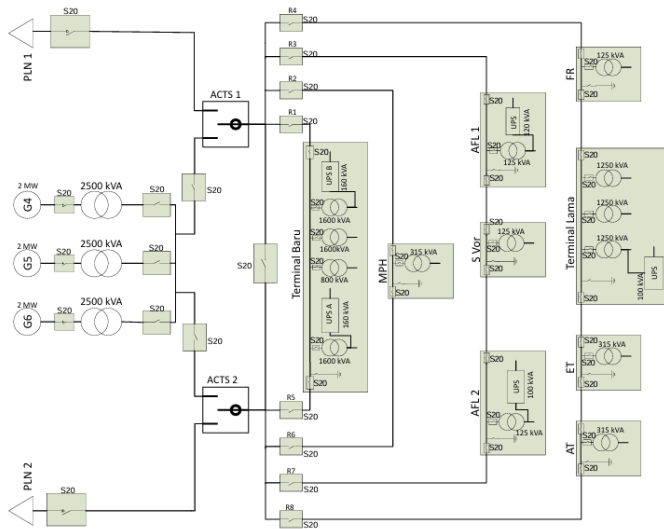
Gambar 3. Single line diagram Bandara

Dilihat dari lamanya gangguan maka dapat disimpulkan terjadinya gangguan Inrush Current yang mengakibatkan peralatan-peralatan proteksi bekerja, sehingga membuat daya cadangan listrik (Genset) blackout atau padam total.

Dari gambar di atas terlihat tidak adanya pengamanan untuk atau jika terjadinya gangguan Inrush Current.

Untuk kejadian gangguan di atas (Inrush current) dapat

diatasi dengan beberapa metode, sehingga apabila terjadi gangguan inrush current peralatan proteksi tidak perlu bekerja.
